## TERMOWIZJA W PROBLEMATYCE BUDOWLANEJ

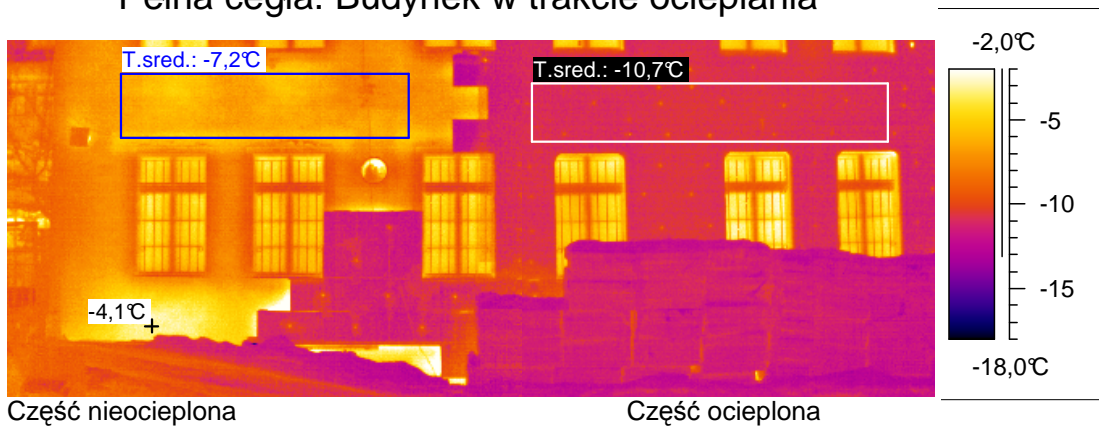
Pełna cegła. Budynek w trakcie ocieplania

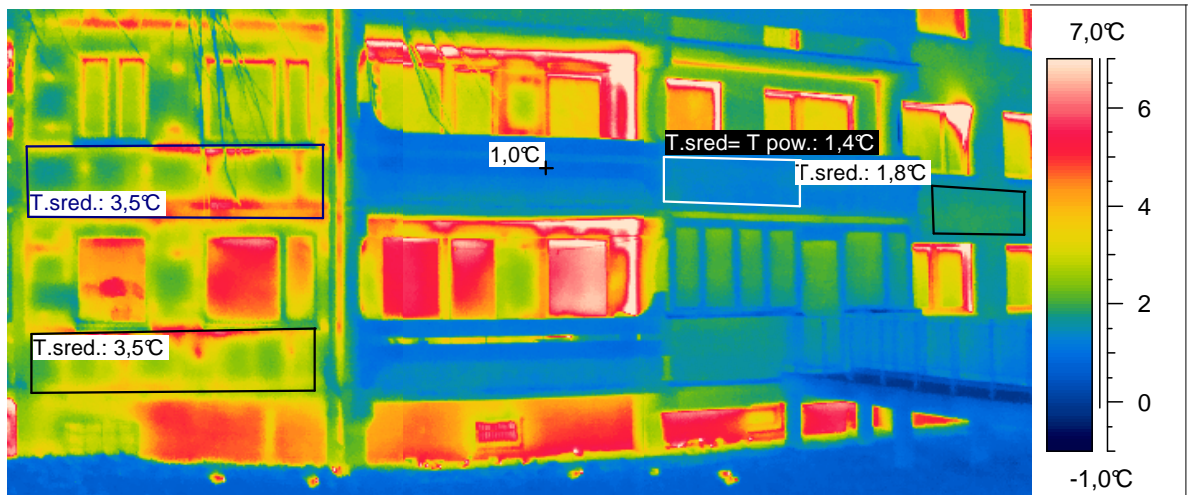
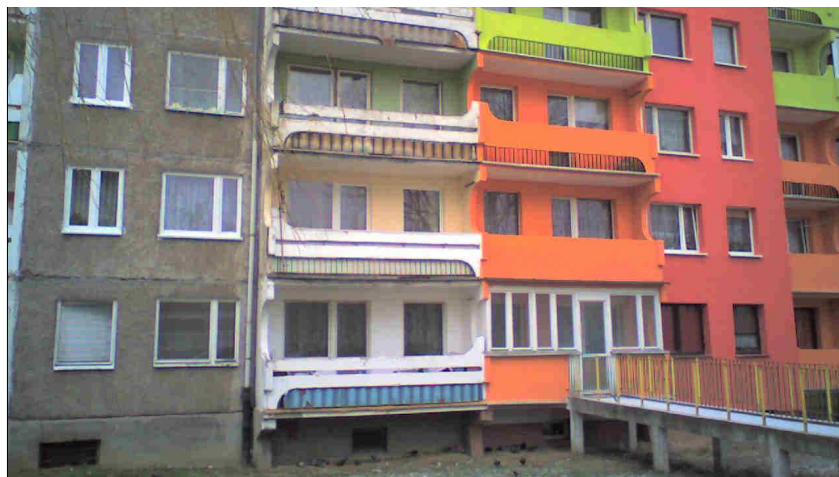
Wielka płyta. Ocieplona prawa strona budynku

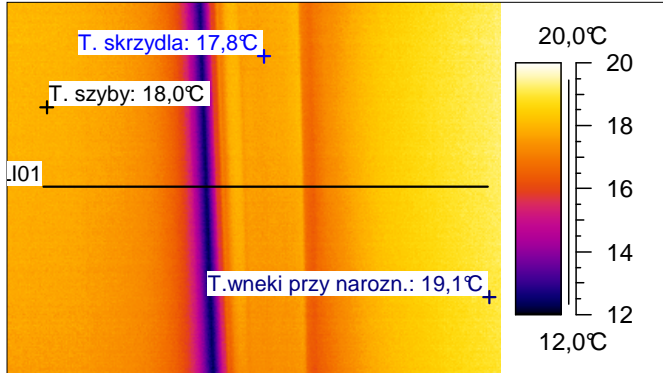
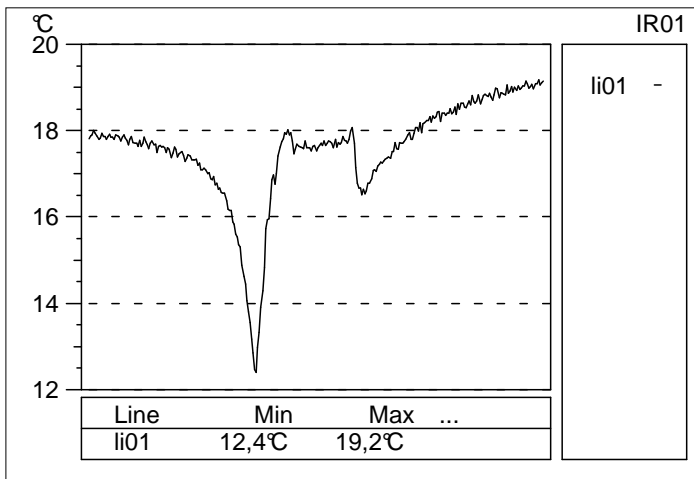
## Okno badane

Temperatura zewnętrzna +2st C.  
T.max- T.zewn=ok. 17K

Mostek liniowy w oknie badanym -  
ramka dystansowa szyby zespolonej.  
Możliwość szronienia.

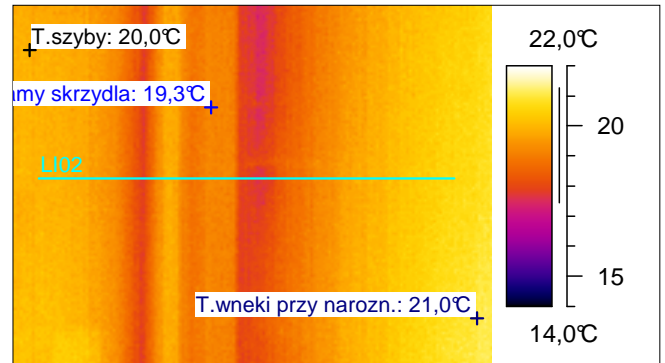
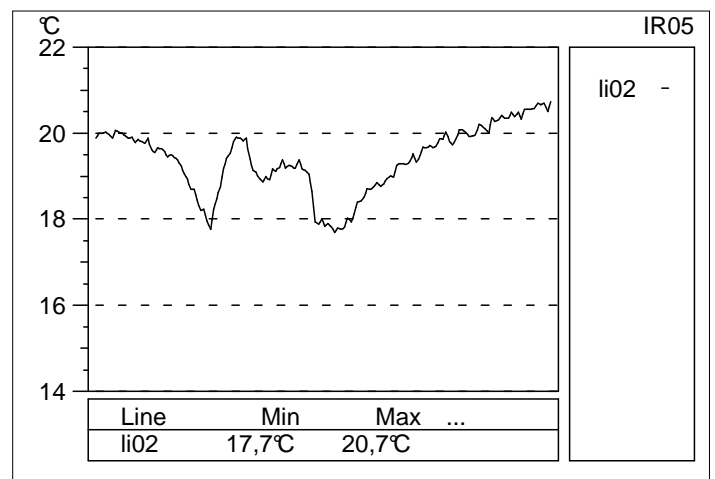
## Okno porównawcze

Temperatura zewnętrzna 0st C.  
T.max- T.zewn=ok. 21K

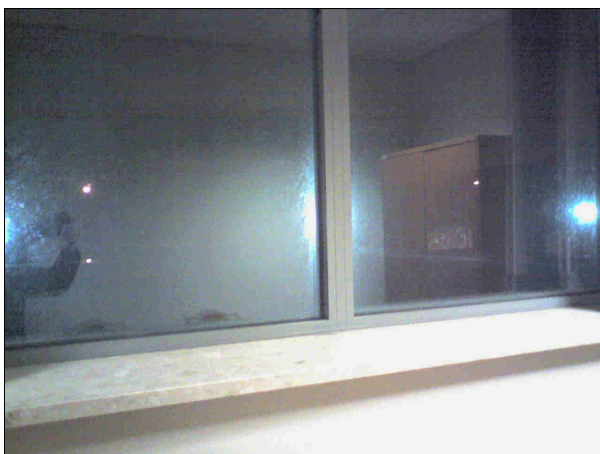
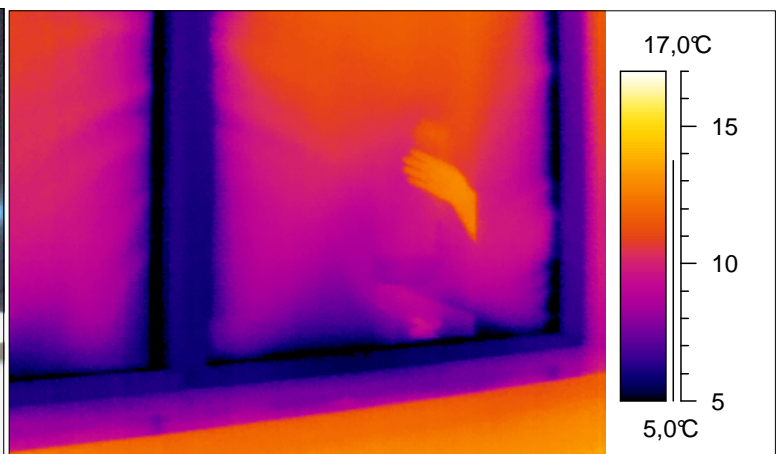
## Okno bez uszczelki między szybą zespoloną a ramą. Infiltracja.

Charakterystyczne "jęzory" nadmuchu

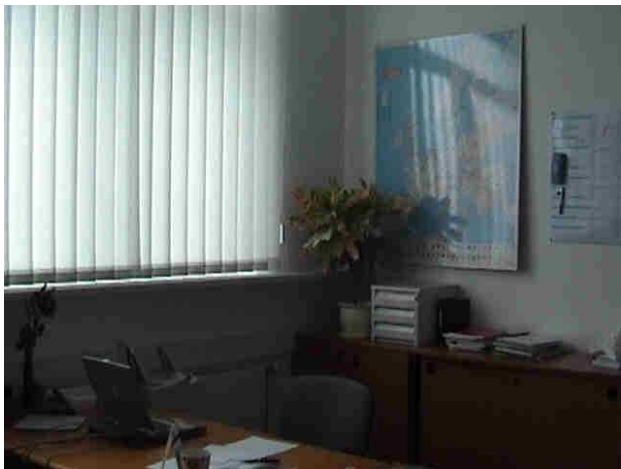
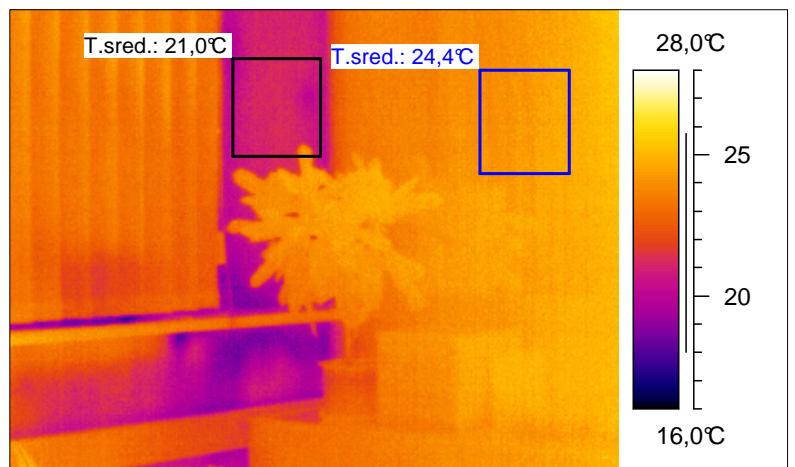
## Wady izolacji widziane od wewnątrz.

W typowych warunkach badań termowizyjnych tj. 20K różnicy temperatur wewnątrz-zewnątrz, spodziewana różnica temperatur ściana osłonowa-ściana działowa wynosi ok. 1K.

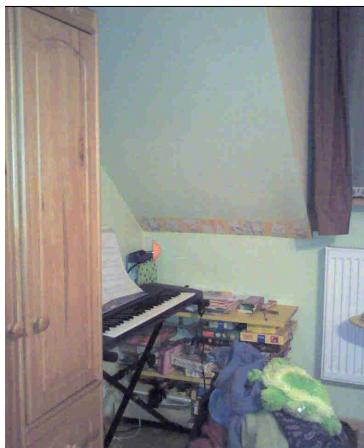
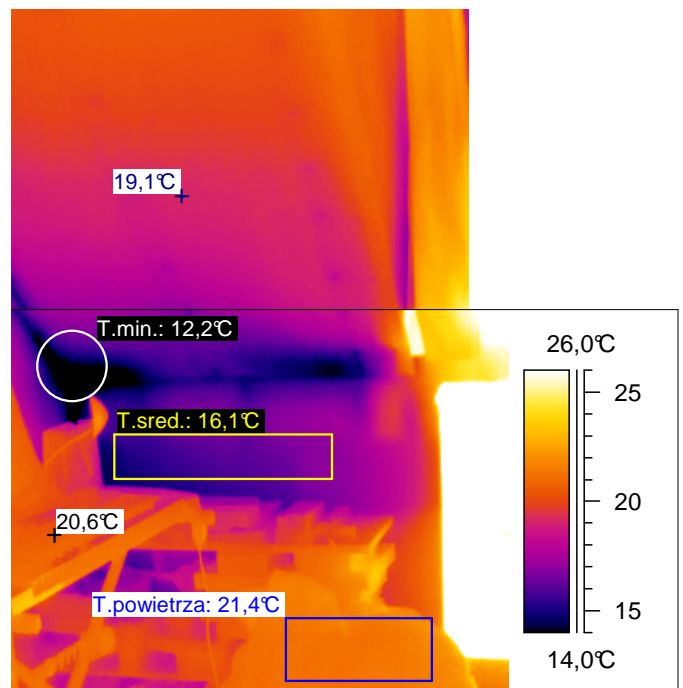
Pogorszona izolacja lub przedmuchy w okolicach murlaty na poddaszu.
